Operación Anormal

Sistemas de avión

Sistema APU. Operación Anormal.

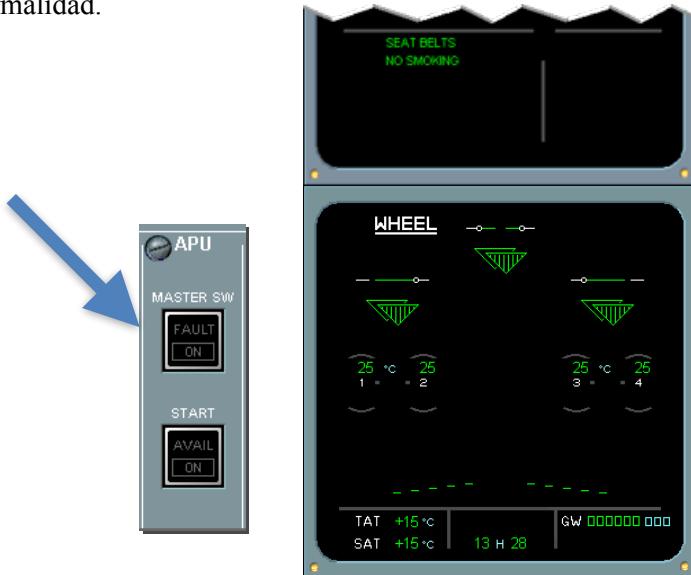
Esta es una demostración de una falla de APU por exceso de EGT y con un auto apagado. Imagina que el piloto abandona la pista y decide encender el APU. Para tal fin ubica el **Master SW PB**, lo oprime e inicia el ciclo de encendido. Hasta aquí todo transcurre con normalidad.

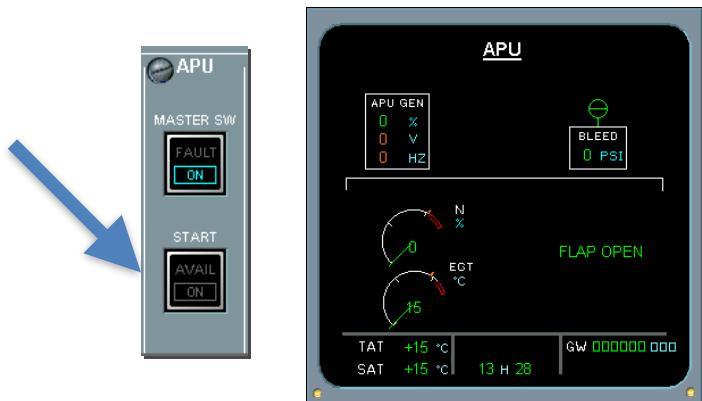
Luego del Master Sw, el piloto oprime el **Start Pb** y continua con el ciclo de encendido.

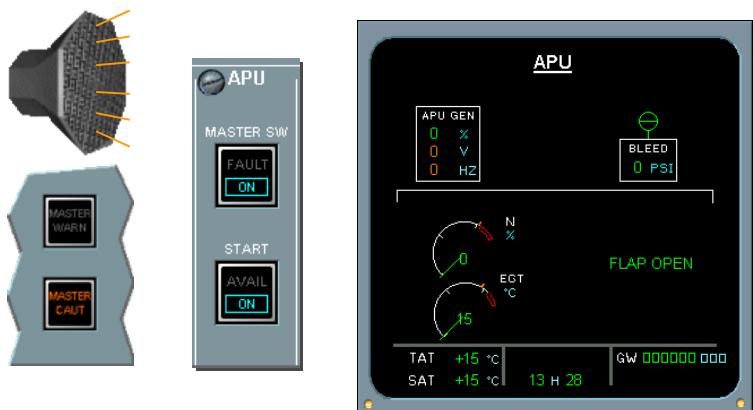
El proceso de encendido esta finalizando con normalidad pero el sistema detecta una anomalía y activa la alarma sonora del MC!

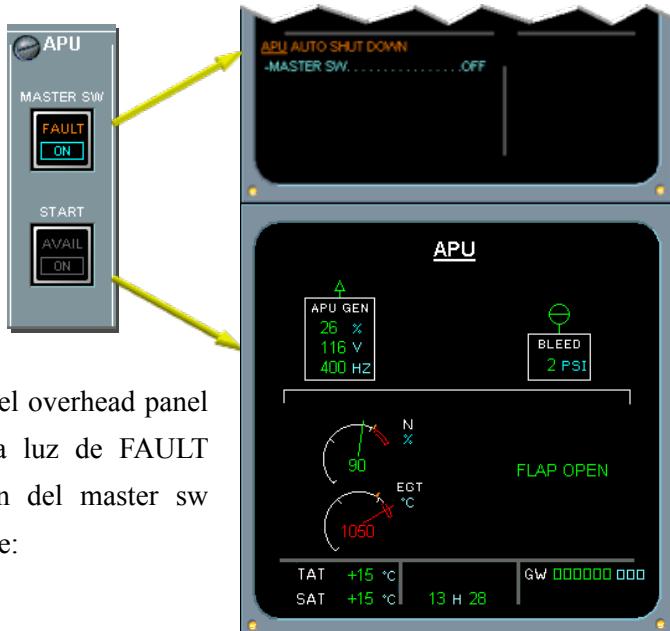
La alarma sonora y el destello del botón de MC alertan a los pilotos de que el sistema ha detectado una falla en el ciclo de encendido y describe lo sucedido en el ECAM.

Tal como se observa en el ECAM, la falla indica que el APU finalizará el ciclo de encendido. El mensaje aparece en color ámbar al igual que en el botón del master sw. La falla esta asociada a un exceso del límite del EGT tal como se observa en la pagina de APU donde el valor del EGT esta en rojo.

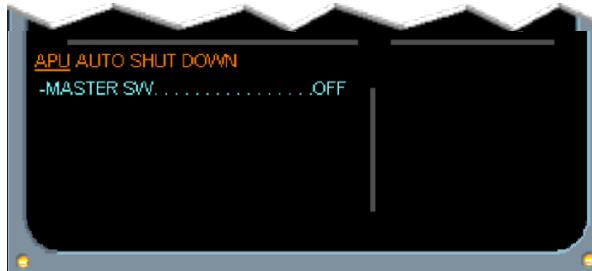
Sobre el overhead panel se enciende la luz de FAULT sobre el botón del master sw con el objeto de:

- Proveer un doble chequeo con el ECAM.

• Localizar fácilmente el botón que interviene en el procedimiento del ECAM.

En el botón de Start ya no esta la luz azul de ON. El APU se ha apagado automáticamente. Otras razones por las que sucedería esto pueden ser: encendido lento, baja presión de aceite, etc. A partir de aquí el botón Start ya no estará disponible.

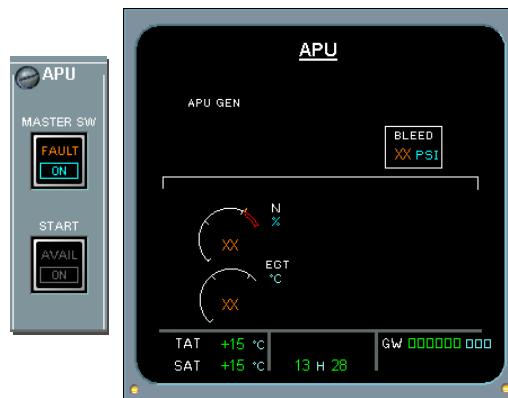
Luego de confirmar la falla, se debe continuar con el procedimiento del ECAM. En este caso desactivar el Master sw.

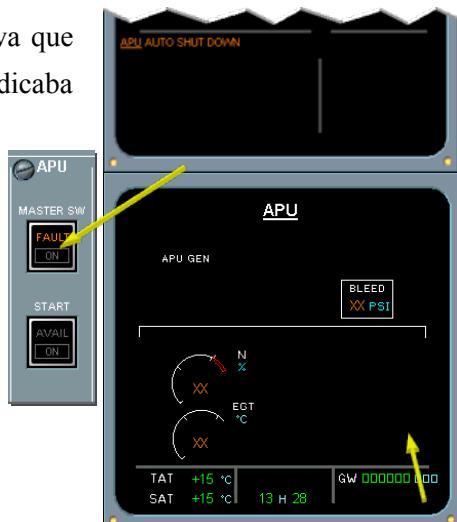
Luego de ello, se observa que la luz azul del master sw que indicaba ON ya no esta y en la pagina de APU la indicación de FLAP OPEN ha desaparecido. El procedimiento ha finalizado y la luz de FAULT permanecerá encendida como recordatorio.

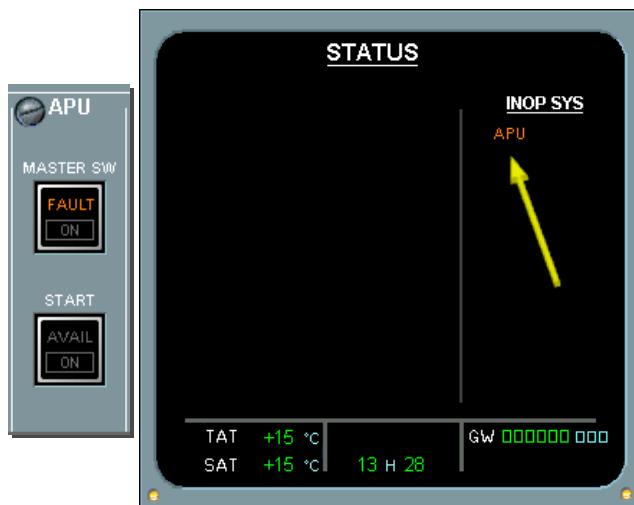
Luego de finalizar el procedimiento que describe el ECAM, se debe pasar a la verificación de la pagina de STATUS donde en la columna de sistemas inoperativos se observa la indicación del APU.

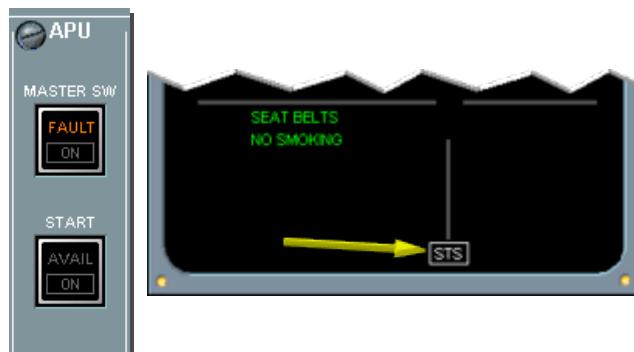
Luego de confirmar la pagina de STATUS, el procedimiento ha finalizado. La indicación de STS permanecerá en la parte inferior del ECAM, indicando que existe un STATUS vigente.

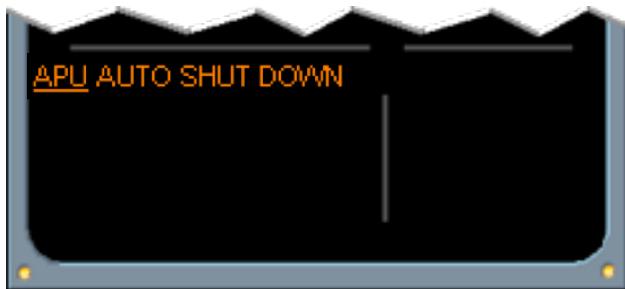
Veamos ahora otra falla de APU similar a la anterior pero ante una situación mas critica, un apagado de emergencia por fuego. Si el sistema del APU detecta fuego durante la operación en tierra , else activará el apagado automático y el sistema de extintores del APU se descargará automáticamente sin la acción de los pilotos. Esta descarga automática de extintores se da únicamente en tierra y no esta disponible en vuelo.

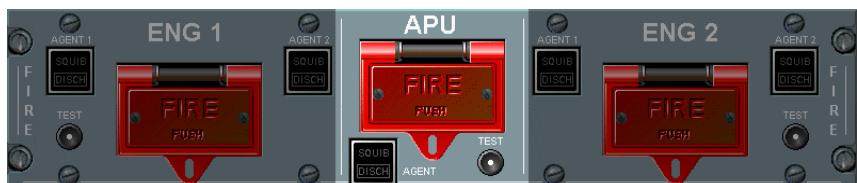
Un apagado de emergencia del APU sucede cuando:

- * Cuando el APU SHUT OFF pb en el panel exterior es presionado.
- * Cuando el APU FIRE pb en el panel de fuego es presionado.

En ambos casos los extintores no se descargarán automáticamente y necesitarán la acción de los pilotos para su activación manual.

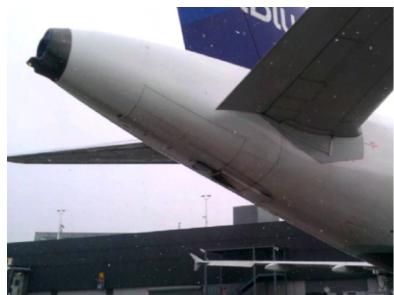
Operaciones en tierra :

* Un APU AUTO SHUT DOWN ocurre cuando alguno de los parámetros de operación normal es excedido.

* Si el sistema detecta fuego, un APU EMER SHUT DOWN automáticamente activando los extintores.

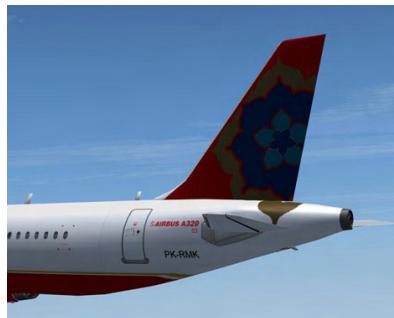
En vuelo:

* Un APU AUTO SHUT DOWN ocurre por las mismas automáticamente en tierra.

* Si el sistema detecta fuego, el procedimiento de APU EMER SHUT DOWN se muestra la final del procedimiento previo de APU FIRE. Los extintores no se activan automáticamente y requieren acción de los pilotos.

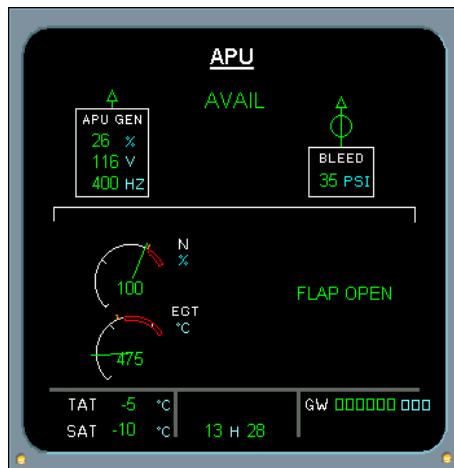
Veamos las indicaciones que podemos encontrar en la pagina de APU del ECAM.

El aviso de LOW OIL LEVEL destella en color verde si la cantidad de aceite se acerca a los mínimos.

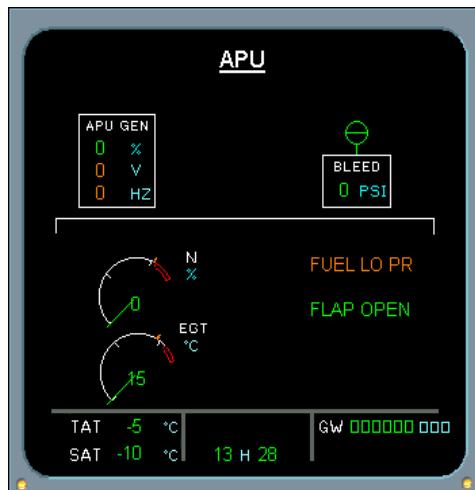
Cuando el sistema del APU detecta una baja presión de combustible, aparece en color ámbar el mensaje FUEL LO PR.
